フロントキャップ周辺(結束部)の清掃方法

HellermannTyton

テールカッター(結束後のタイカット用カッター)の交換方法

リセット操作方法

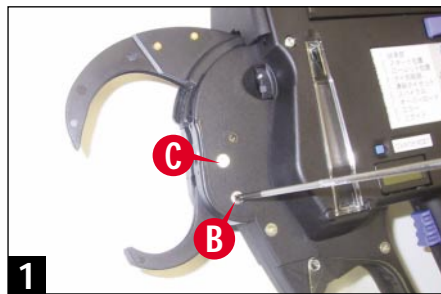
1
Cのネジを緩め、Bのねじを外してください。

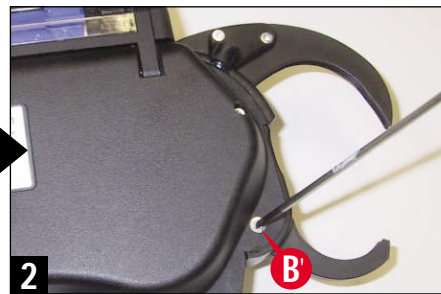
2
Bの反対側にある、B'のねじを外してください。

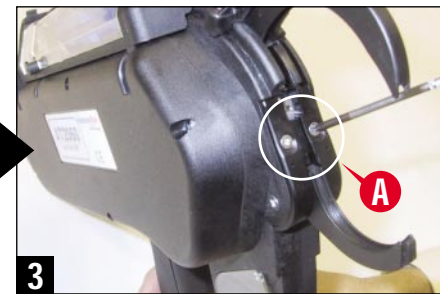
3
Aのねじ2本を外してください。

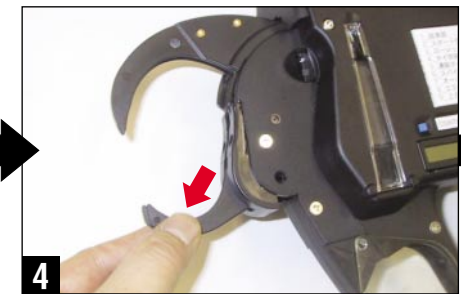
4
下ガイドを矢印の方向(斜め下方向)に引張ると、フロントキャップコンプリートとテールカッターが外れます。

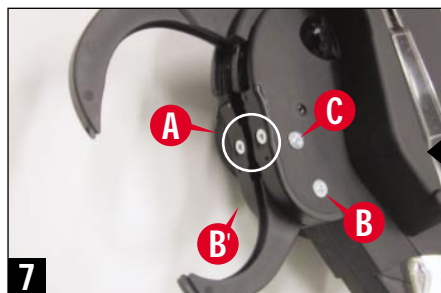
7
ねじの締付けは、A、B'、B、Cの順番に行ってください。

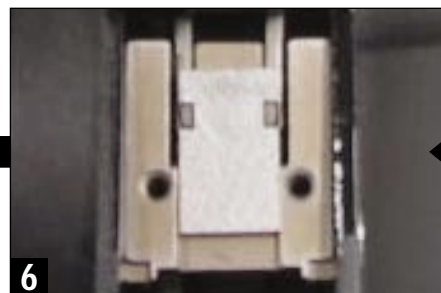
6
テールカッターをテールカッターレバーに取付けた後、フロントキャップコンプリートを取付けてください。

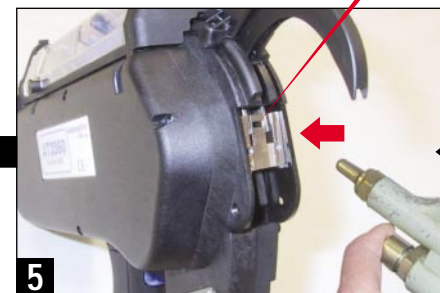
5
テールカッターガイド周辺に付着したタイ切りカスおよび詰まっているタイをエア等を使って清掃してください。

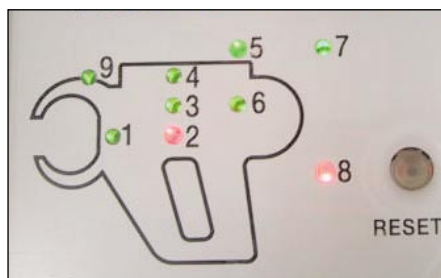
エラーが発生するとブザーが鳴り、LED8が赤色に点灯します。

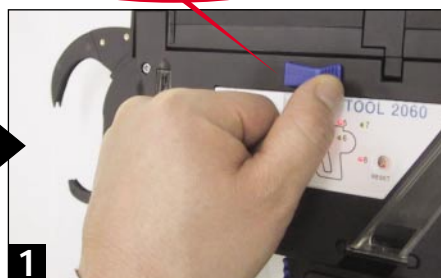
1 バンドリアボタンを前方に押します。

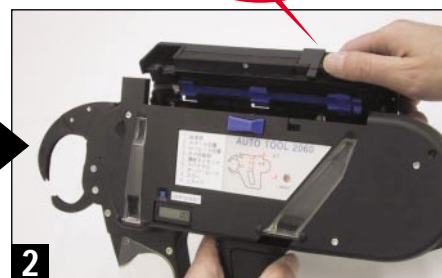
2 キャッチを押し、供給部を開きます。

キャッチを押してもタイ供給部が開かない場合:
テンションギヤにマイナスドライバーを差し込み、時計方向に2~3回転まわし、供給部を開いた状態でリセット操作を行ってください。

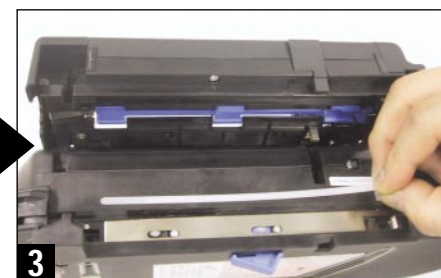
3 タイ供給部・結束部にタイが詰まっているか確認します。
連結タイがドラムと平行になっていることを確認します。
ドラムが正しい位置にあることを確認します。
ランナー排出口に切りカスが残っていないことを確認します。

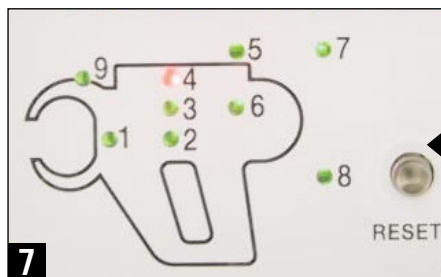
7 LED8が緑色に点灯すれば供給部を閉じます。(結束準備OKです)

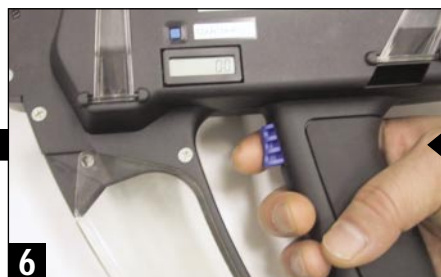
6 スタートスイッチを押すと、始動位置へ戻ります。

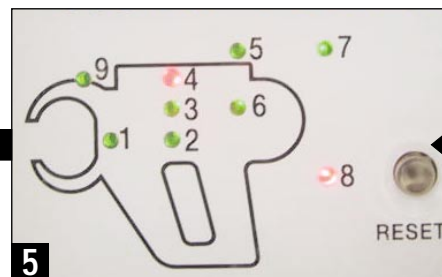
5 LED4・8以外が緑色に点灯します。

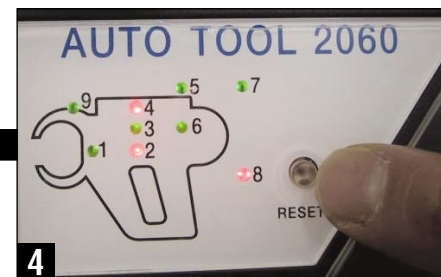
4 リセットスイッチを押します。

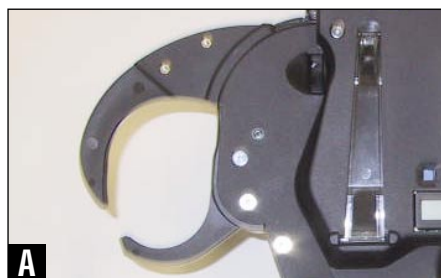
A 結束物等がはさまったり、その他の原因で上ガイドが完全に閉じない場合は、ブザーがなり、LED9が赤色に点灯した状態で停止します。

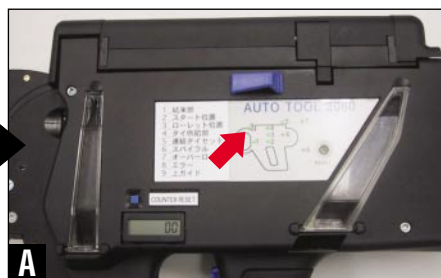
A - 上ガイドを完全に閉じると、LED9が緑色に変わります。

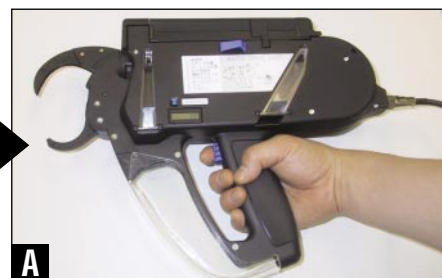
A - スタートスイッチを押します。
- 工具が再起動し、結束を続けます。

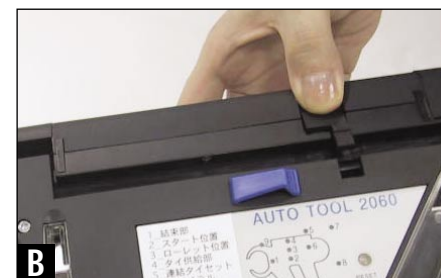
B - 供給部を開くとエラーになり、LED8が赤色に点灯します。
- リセット操作を行い、通常作業に戻ります。

キャッチを押してもタイ供給部が開かない場合:
テンションギヤにマイナスドライバーを差し込み、時計方向に2~3回転まわし、供給部を開いた状態でリセット操作を行ってください。
